Vehicle Condition Sheet

【車両状態証明書】

V-CON Vehicle Condition Check System

車種・グレード・シフト	ﾀﾞｲﾊﾂ ﾈｲｵｷｯﾄﾞ F 4AT				
ボディカラー	ﾊﾟｰﾙﾎﾜｲﾄ (W16)				
初度登録年月	平成 14年 2月				
車検有効期間	平成 25年 2月 27日				
型式	UA-L750S-GPEF				
車台番号	L750S-0053247				
排気量 cc	660				
乗車定員 人	4				
保証書 有	整備手帳	有	取扱説明書	無	
走行距離 km	42,405

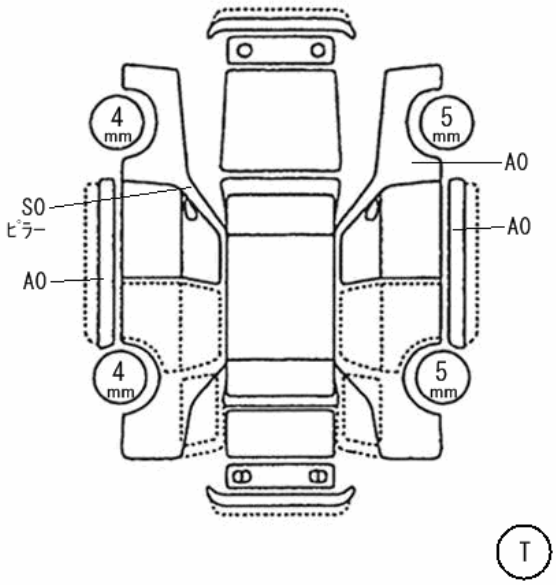
修復歴
有

フロントクロスメンバー修理跡
右フロントインサイドパネル修理跡

（備考）
アルミホイール傷 ドアエッジ傷 スペアキー無
ラジエータコアサポート修理跡 取説無
